# Modrý lem, bílý lem...

## 2. díl

# Zbarvení letounů S-199 československého vojenského letectva

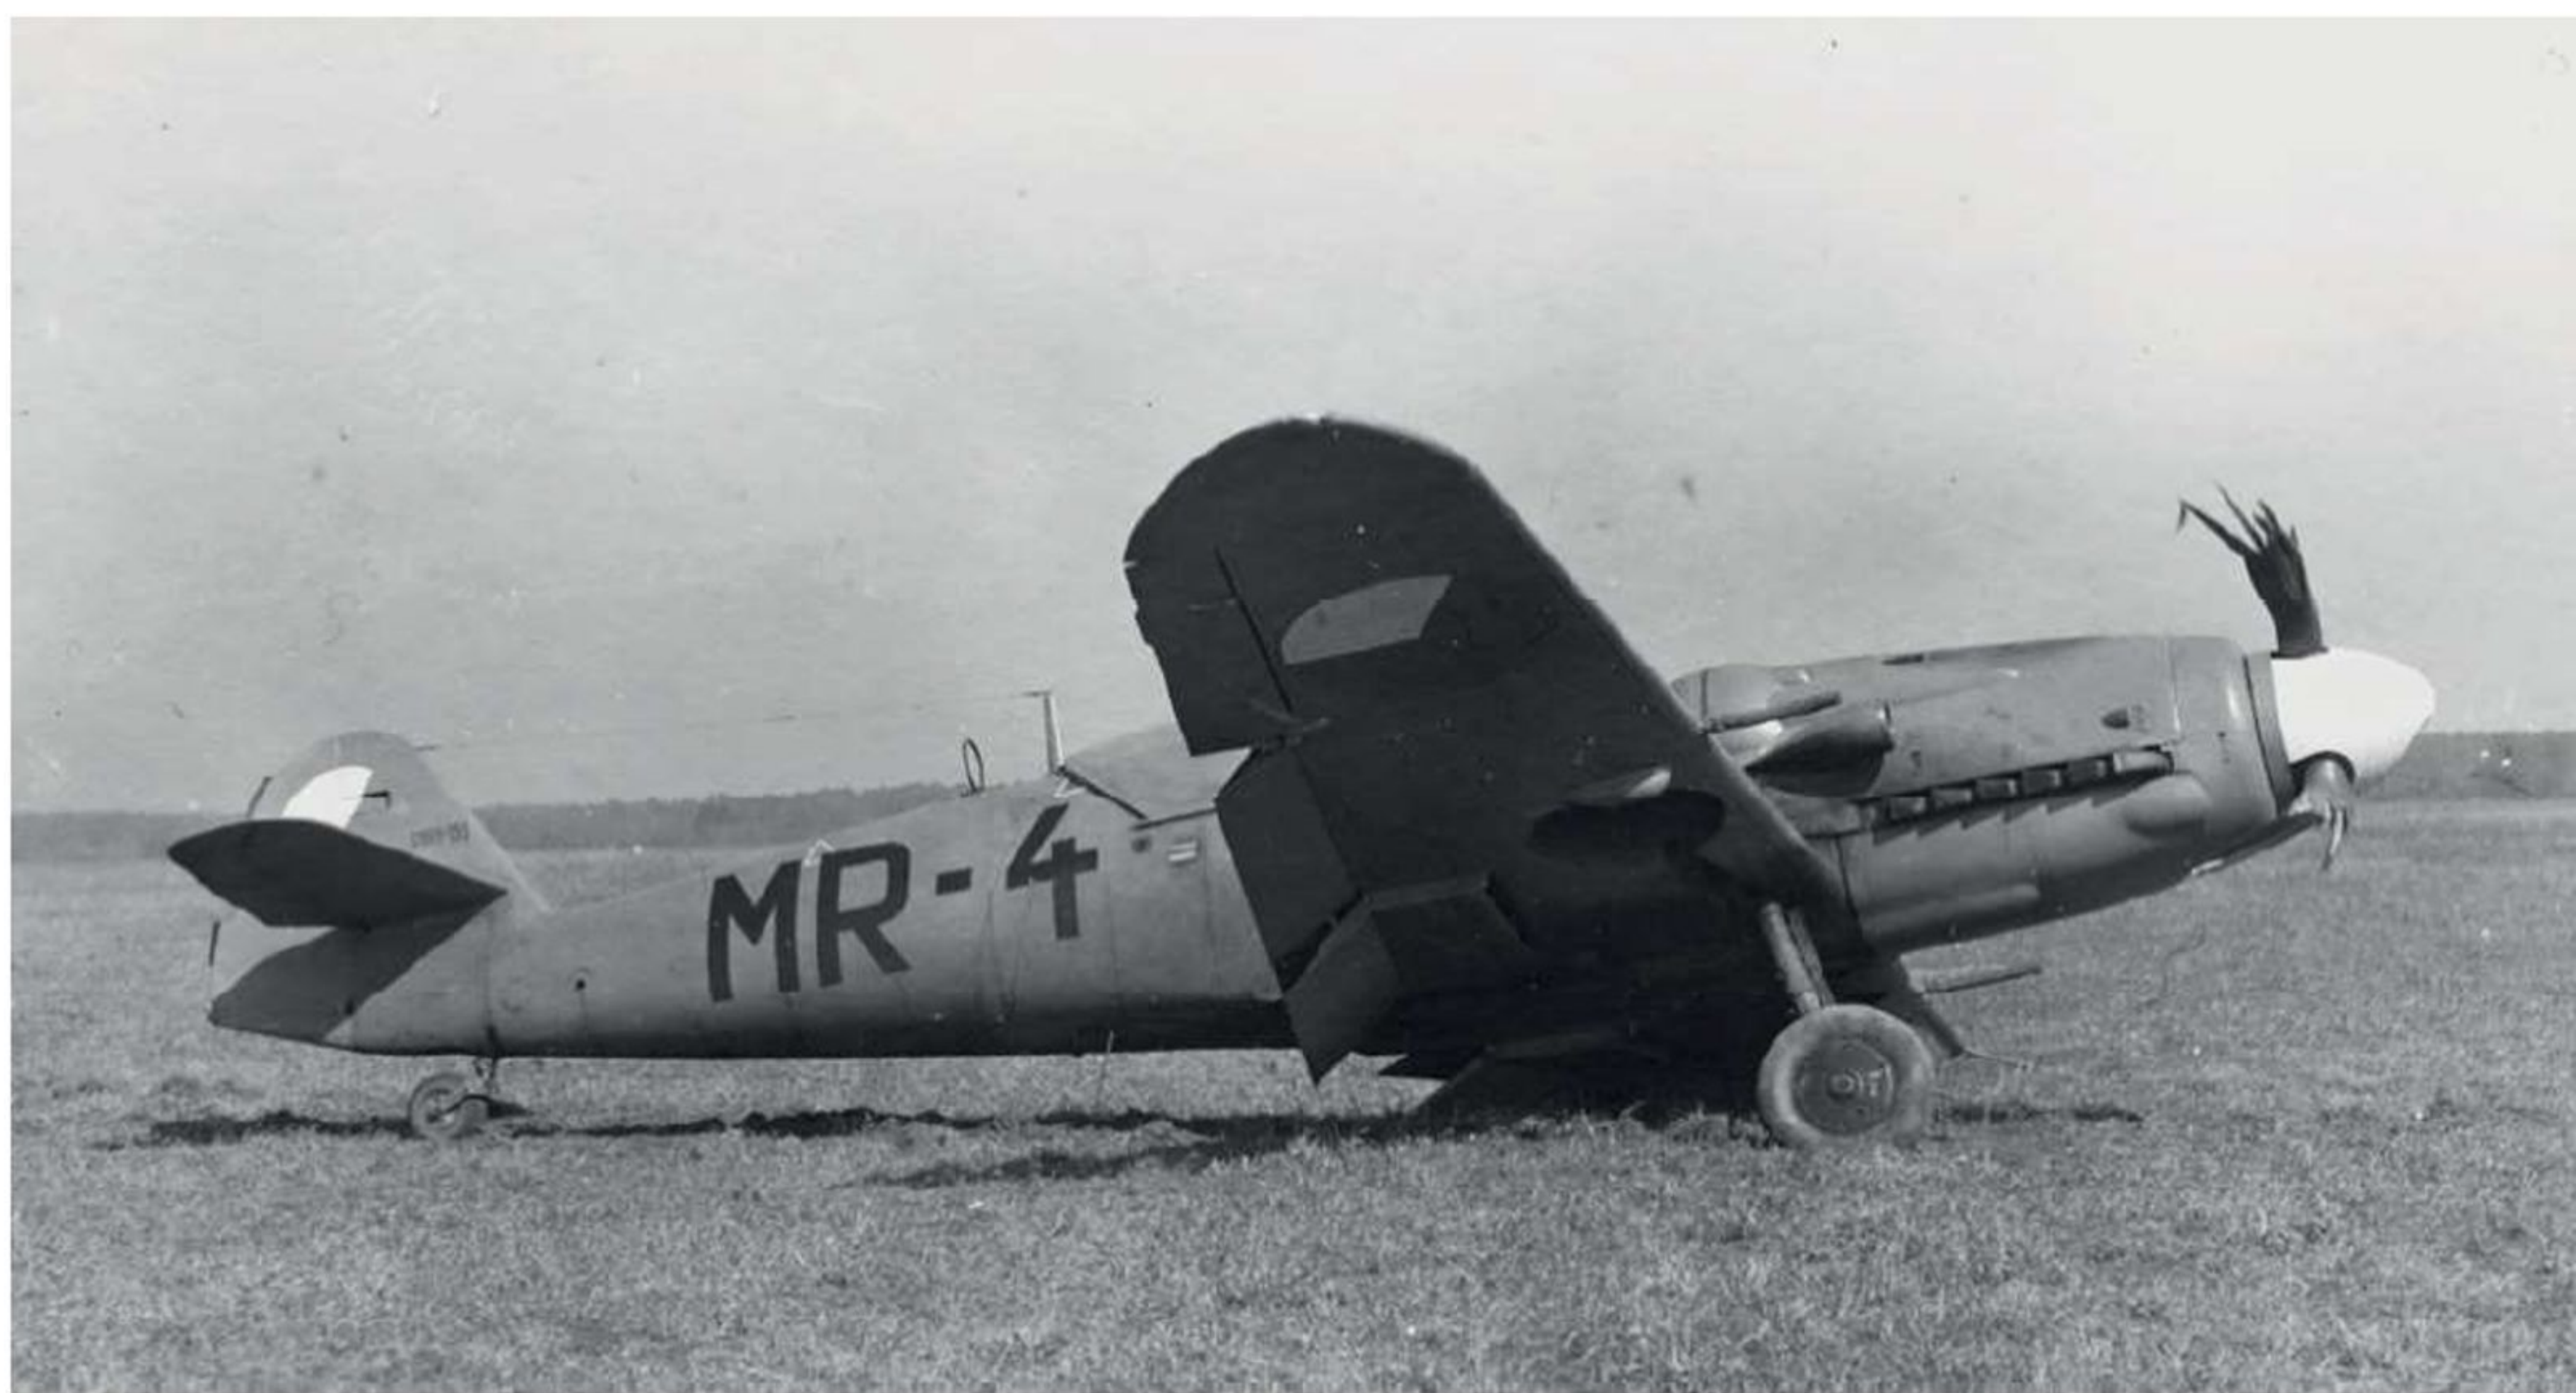
*Světle šedozelelou kamuflážní barvou opatřená Avia S-199.155, „černá“ MR-4, od 2. letky LP 8 v Brně-Černovicích. K této havárii došlo 24. 3. 1949, pilotem byl por. František Krist. Záběr na spodní polovinu křídla pěkně ukazuje umístění výsostného znaku s tenkým modrým lemem, dále také „bouličku“ lapače nábojových článků křídelního kulometu vz.17/7,9N a pravý chladič kapaliny s vykllopenou výstupní klapkou; hlavně kulometů jsou opět zakryty plátěnými návleky.*

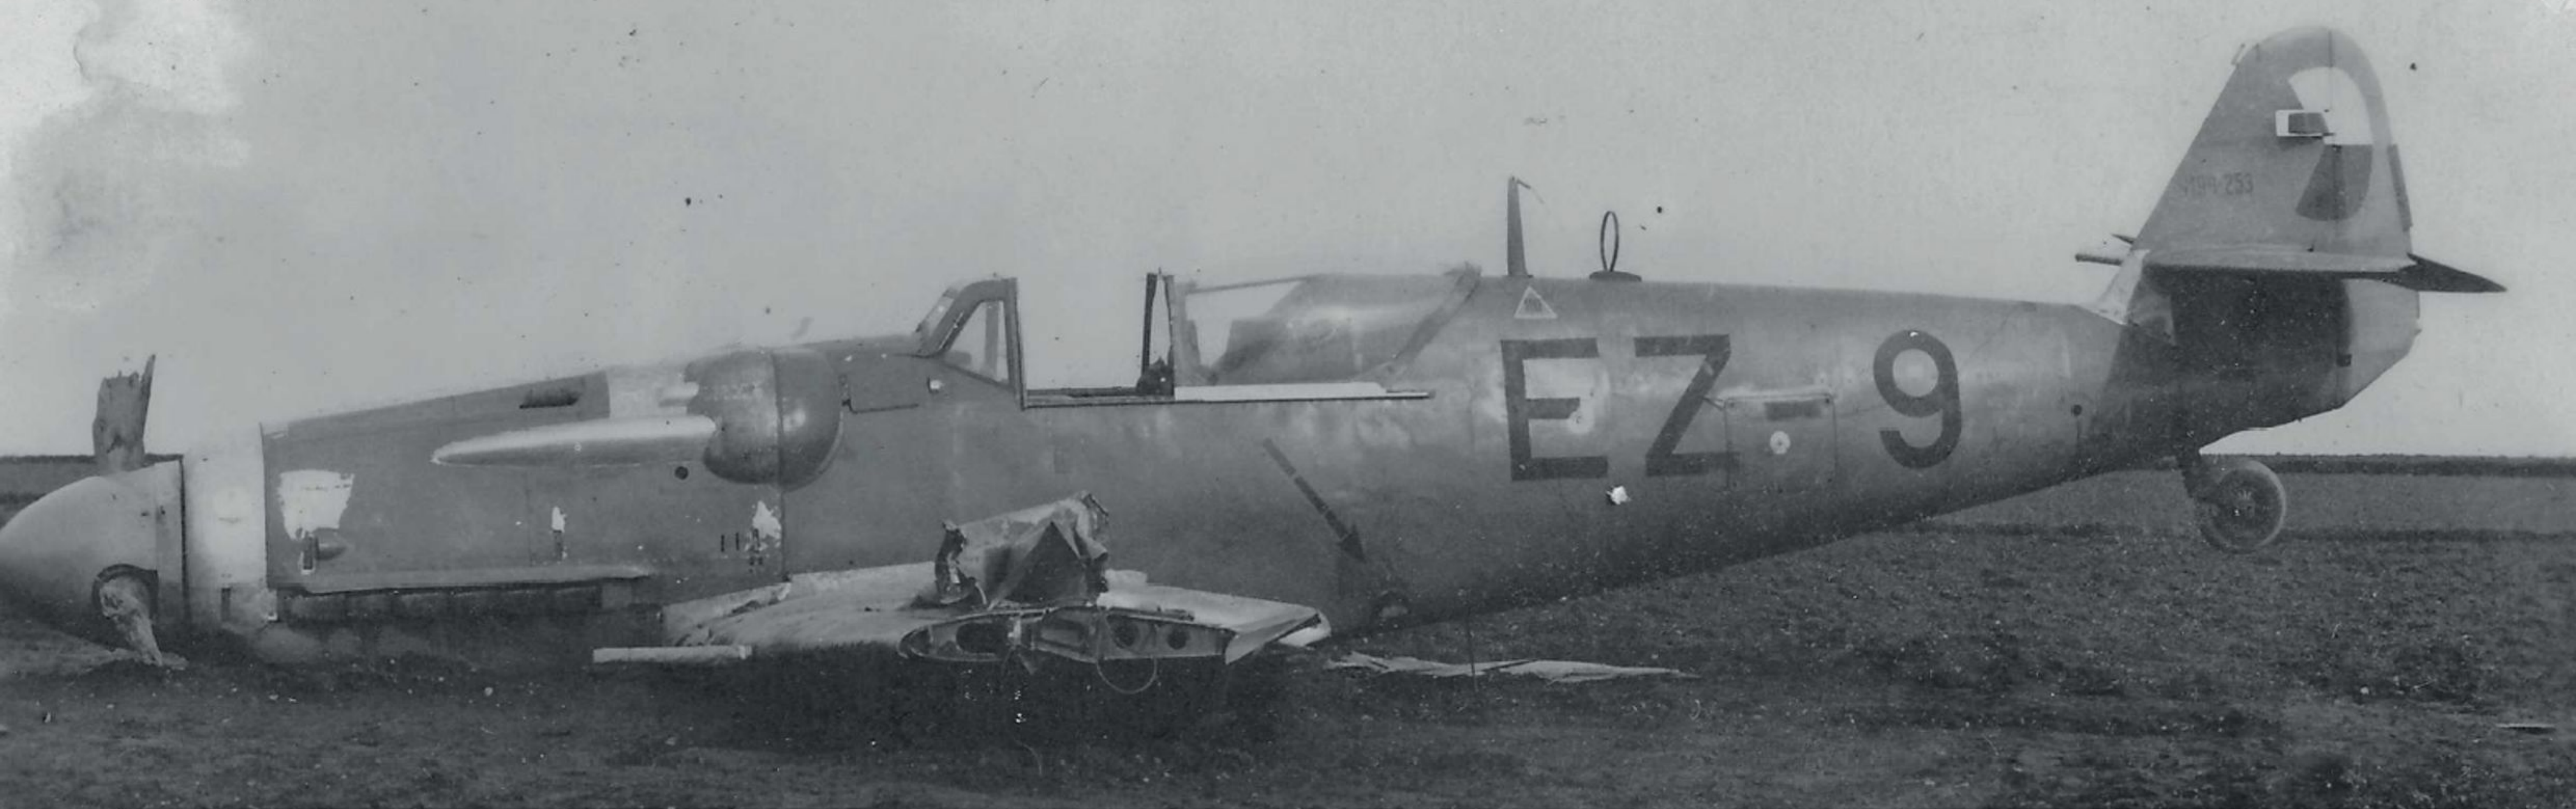
*V textu článku zmíněná povrchově atraktivní Avia S-199.253, „černá“ EZ-9, patří 3. letce LP 5 v Plané u Českých Budějovic. Toto vynucené přistání provedl a poškození křídla a spodní části trupu zavinil dne 25. února 1950 u Červeného Hrádku u Plzně rt. Jiljí Horák. Za povšimnutí stojí nenabarvené části plechů na přídi, motorovém krytu a vyměnitelný tvarovaný kryt přechodu trup – kýlovka. Letoun má rovněž (velmi) tenký modrý lem výsostných znaků na SOP. Zajímavostí jsou rovněž návleky na trupových a křídelních kulometech.*

pozici, přešlo se na novou, tmavší zelenou barvu. Letouny, jež procházely opravami či generálkami v leteckých opravárnách nebo dodatečnými úpravami v mateřských továrnách, byly často stříkány různými tmavšími odstíny zelené barvy, výjimkou však nebyly ani repasované světle zbarvené stroje či exempláře, opatřené částečně jak světle šedozelenou, tak tmavě zelenou barvou. K nejpestřejší zbarveným S-199 se pak řadily letouny po částečných opravách nátěrů na exponovaných místech (spáry mezi panely) na trupu i křídle. Příkladem může být „černá“ EZ-11 (výr. č. 260), „bílá“ GY-37 (výr. č. 40) nebo „školní“ UF-56 (výr. č. 331). Opravdu zajímavý byl i letoun S-199.253 (černé značky EZ-9) s nenatřenými, pravděpodobně vyměněnými díly na přídi, motoru a u kořene kýlové plochy.

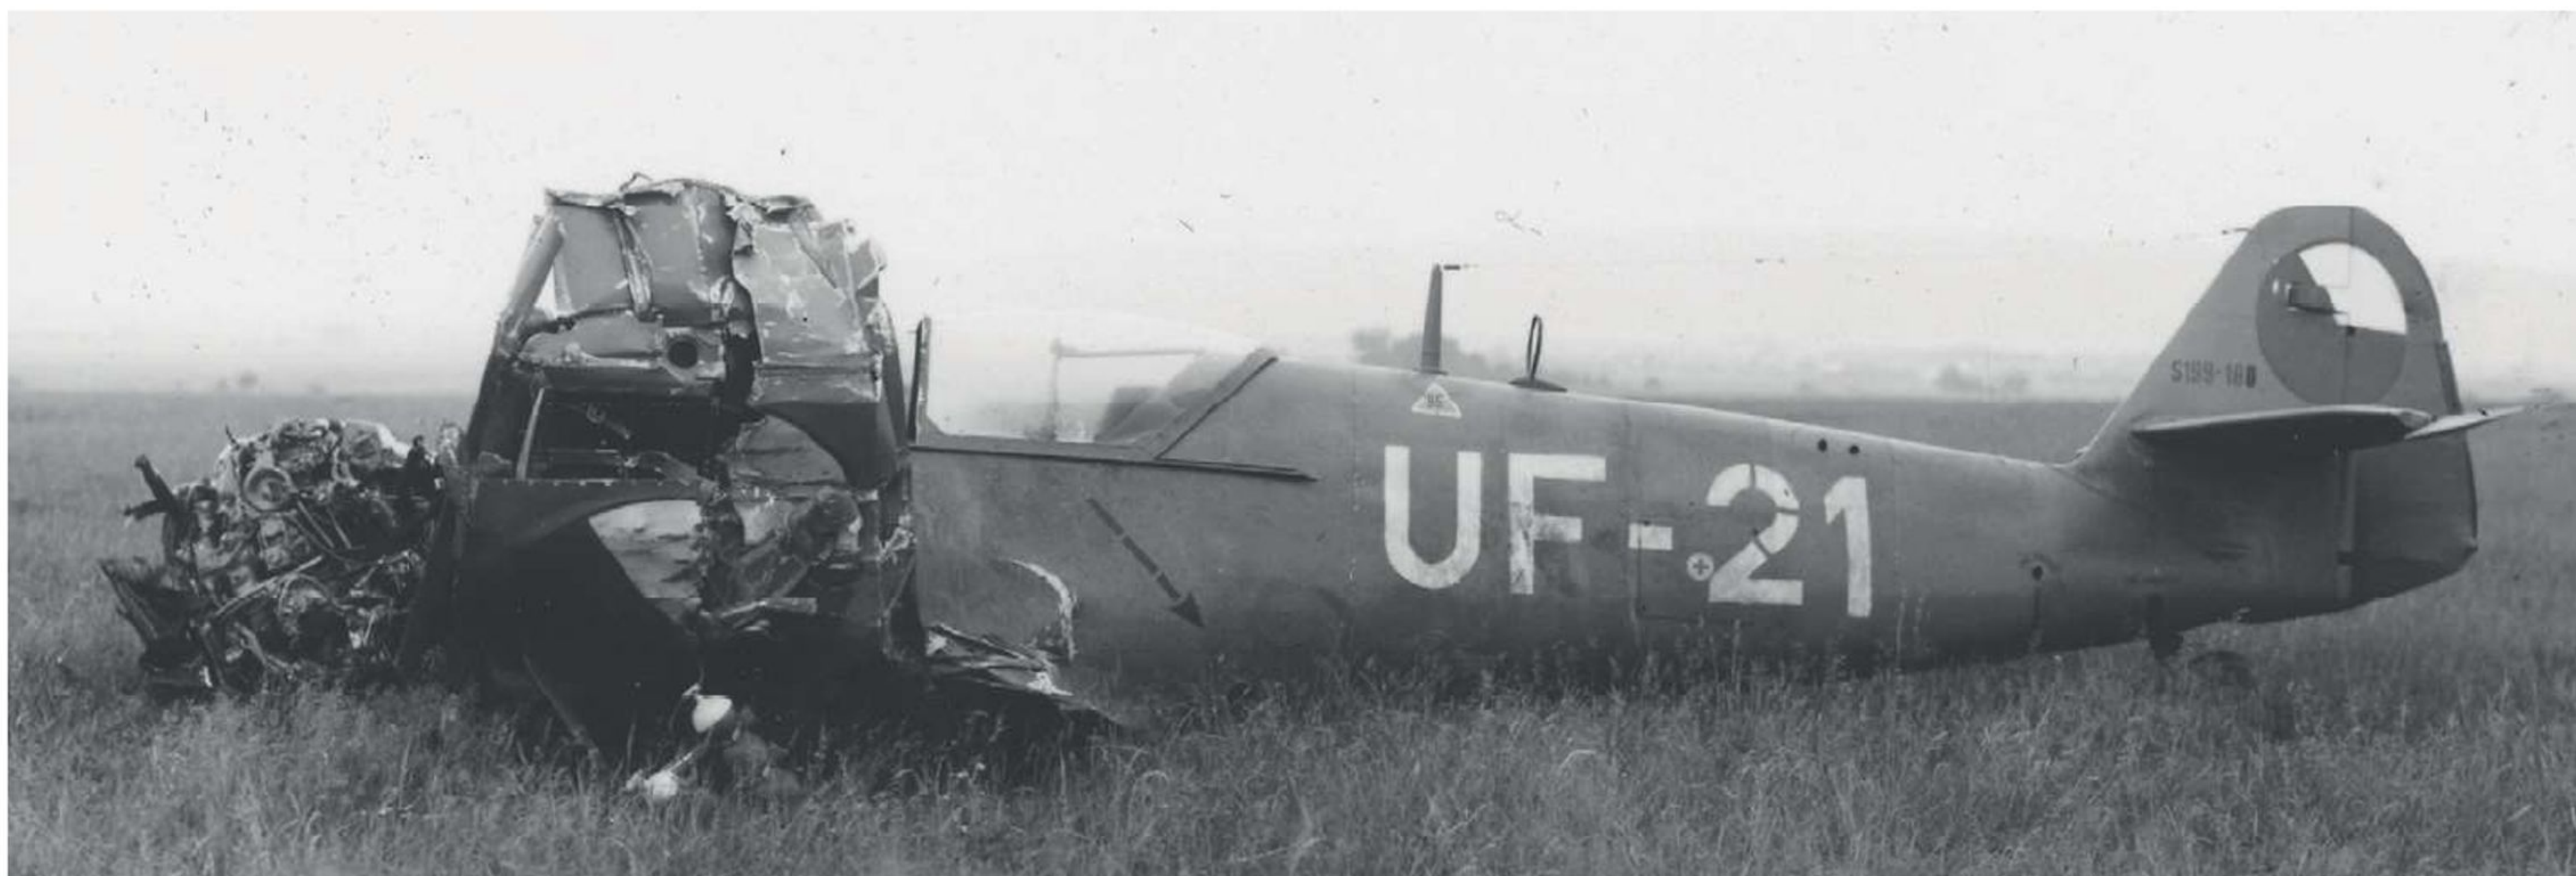
Příklad kombinace tmavě zeleně zbarveného letounu (S-199.180) s bílým trupovým kódem UF-21 a nepředpisovým modrým lemováním výsostných znaků. Tento stroj byl zrušen po havárii svob. žáka Bohuslava Šolty, příslušníka 4. lšp Leteckého učiliště v Prostějově-Stichovicích, dne 30. 5. 1953.

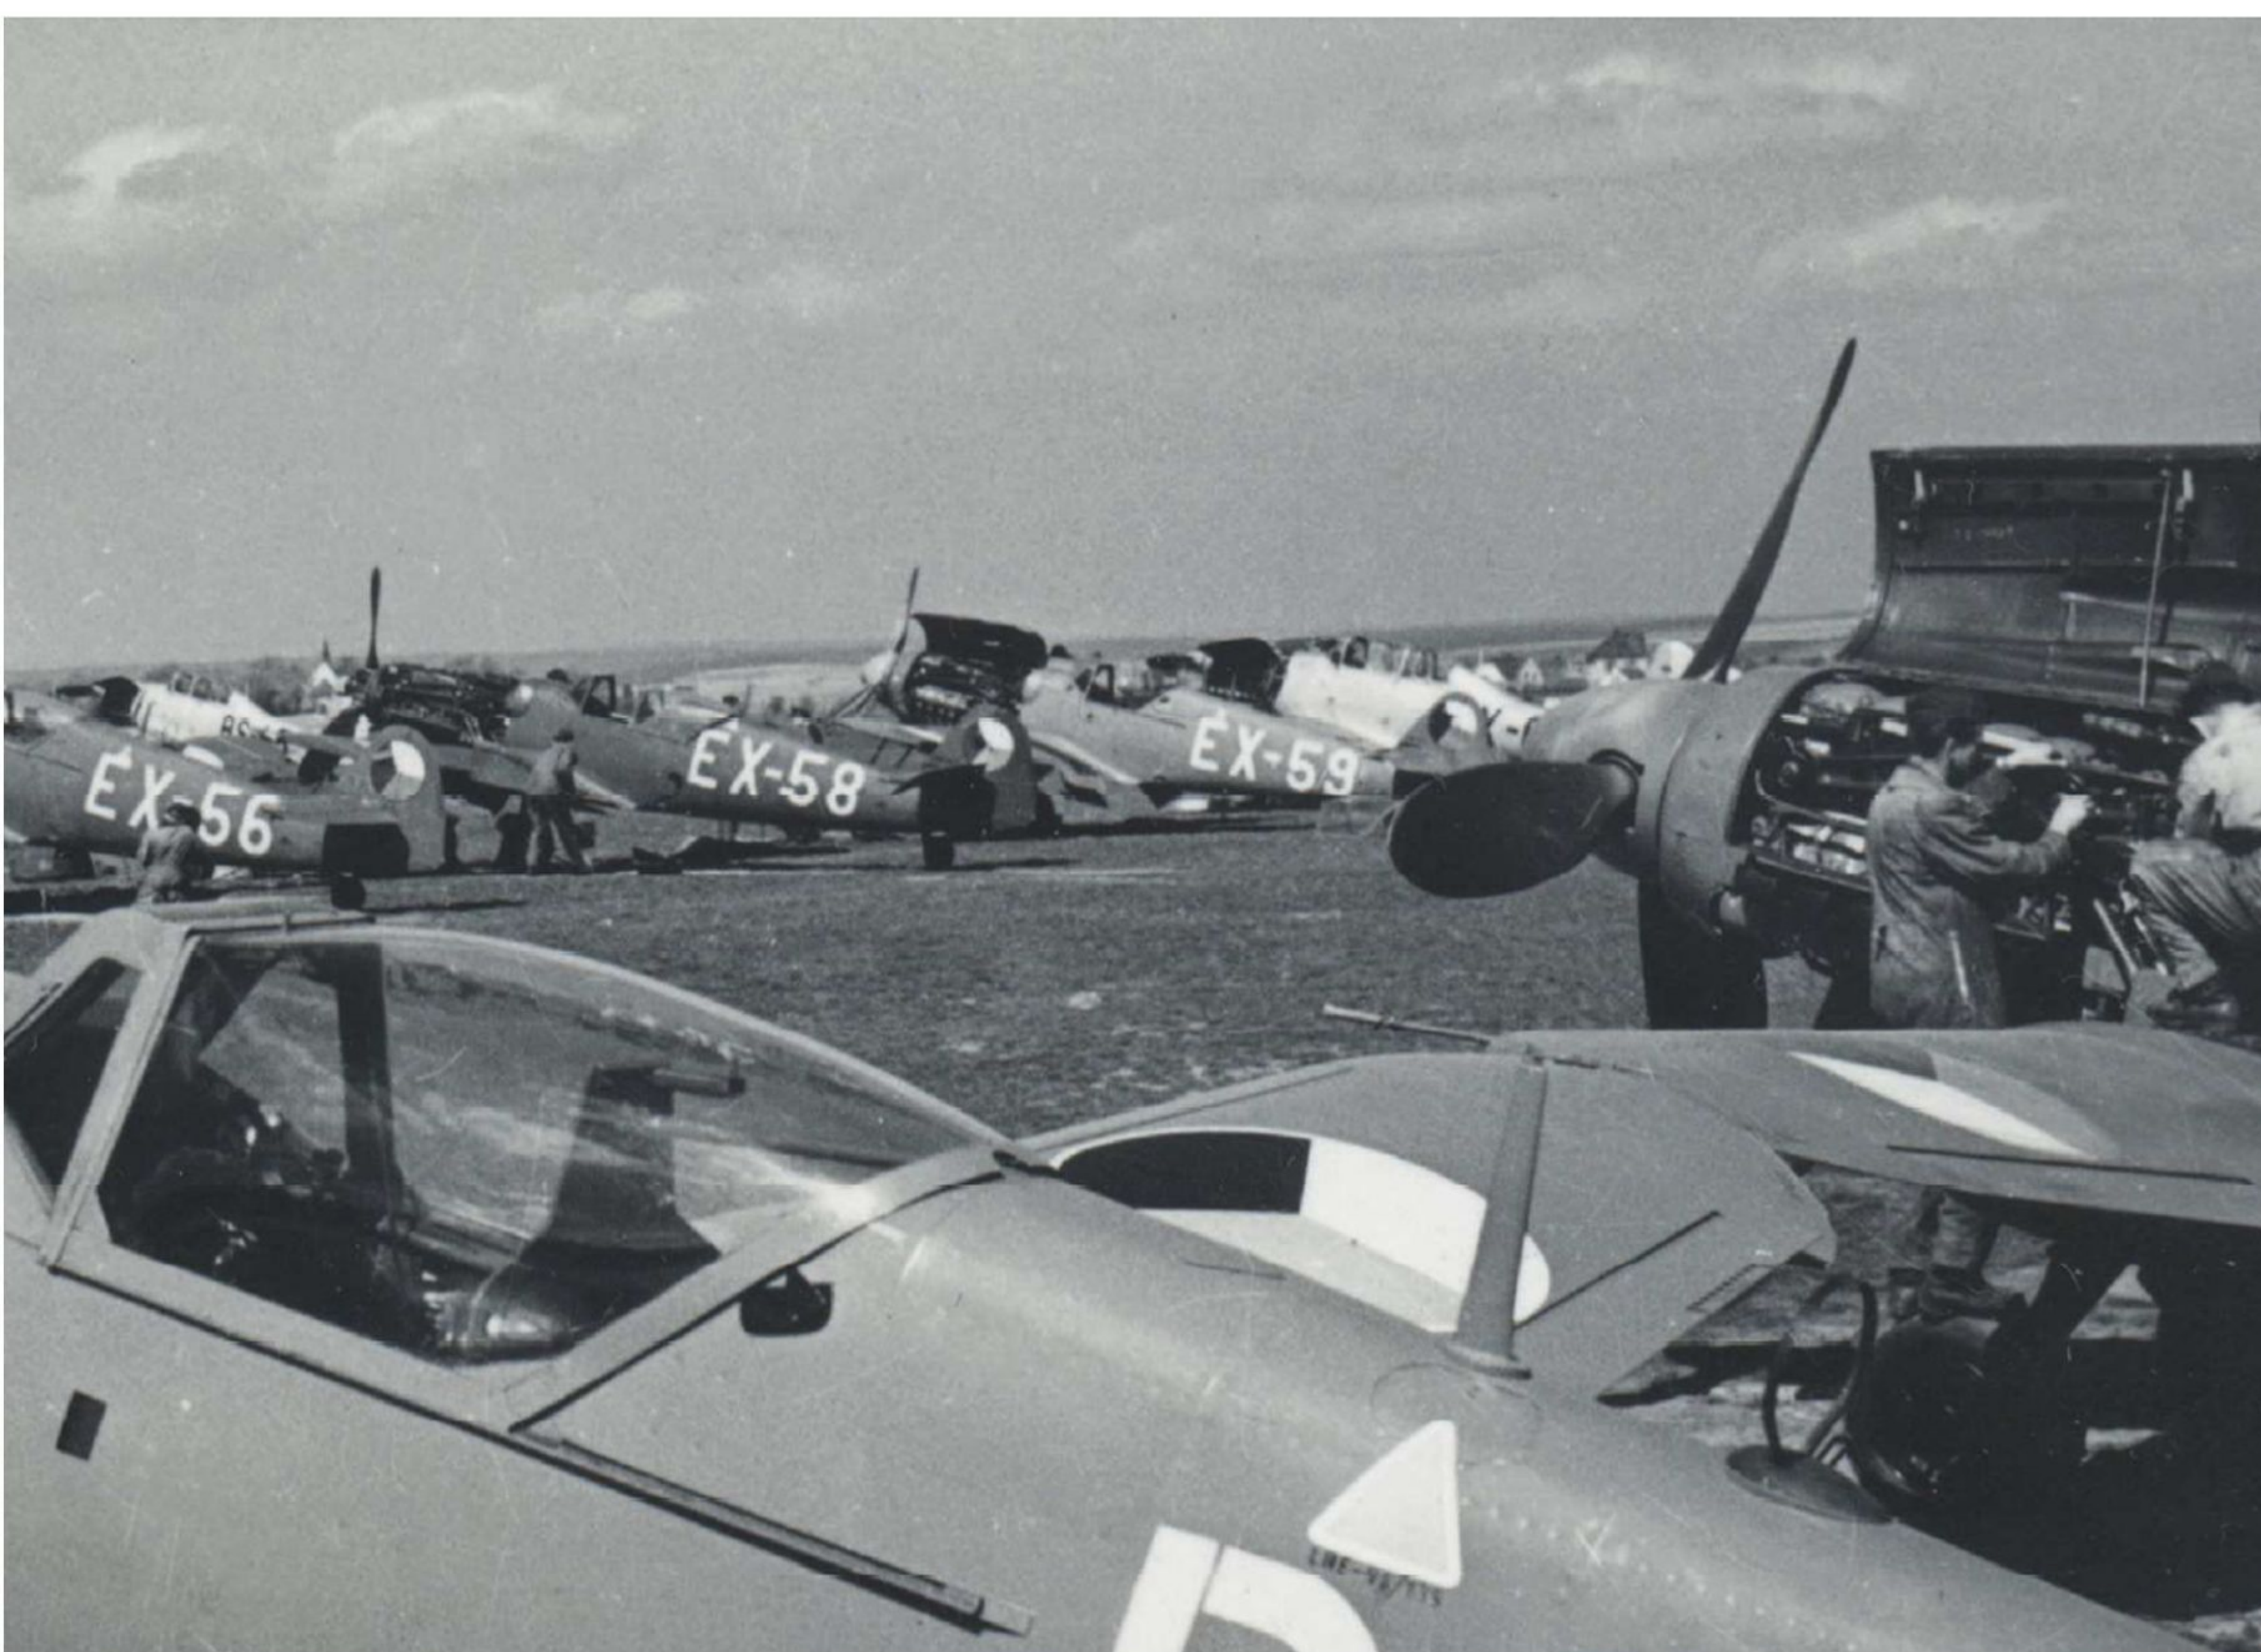
Výřez ze známého snímku stojánky s letouny S-199 a C-2 od 18. lšp v Pardubicích, jaro-léto 1954. Tmavě zbarvený stroj uprostřed je EX-58 3. roje 3. letky (tento stroj byl původně fotoprůzkumný). Na tomto záběru lze také porovnat světle šedozelenou povrchovou úpravu starších letounů a novějších (či generálkovaných) strojů nastříkaných tmavě zelenou barvou. V obou případech jsou trupové kódy bílé a výsostné znaky jsou lemované modře.

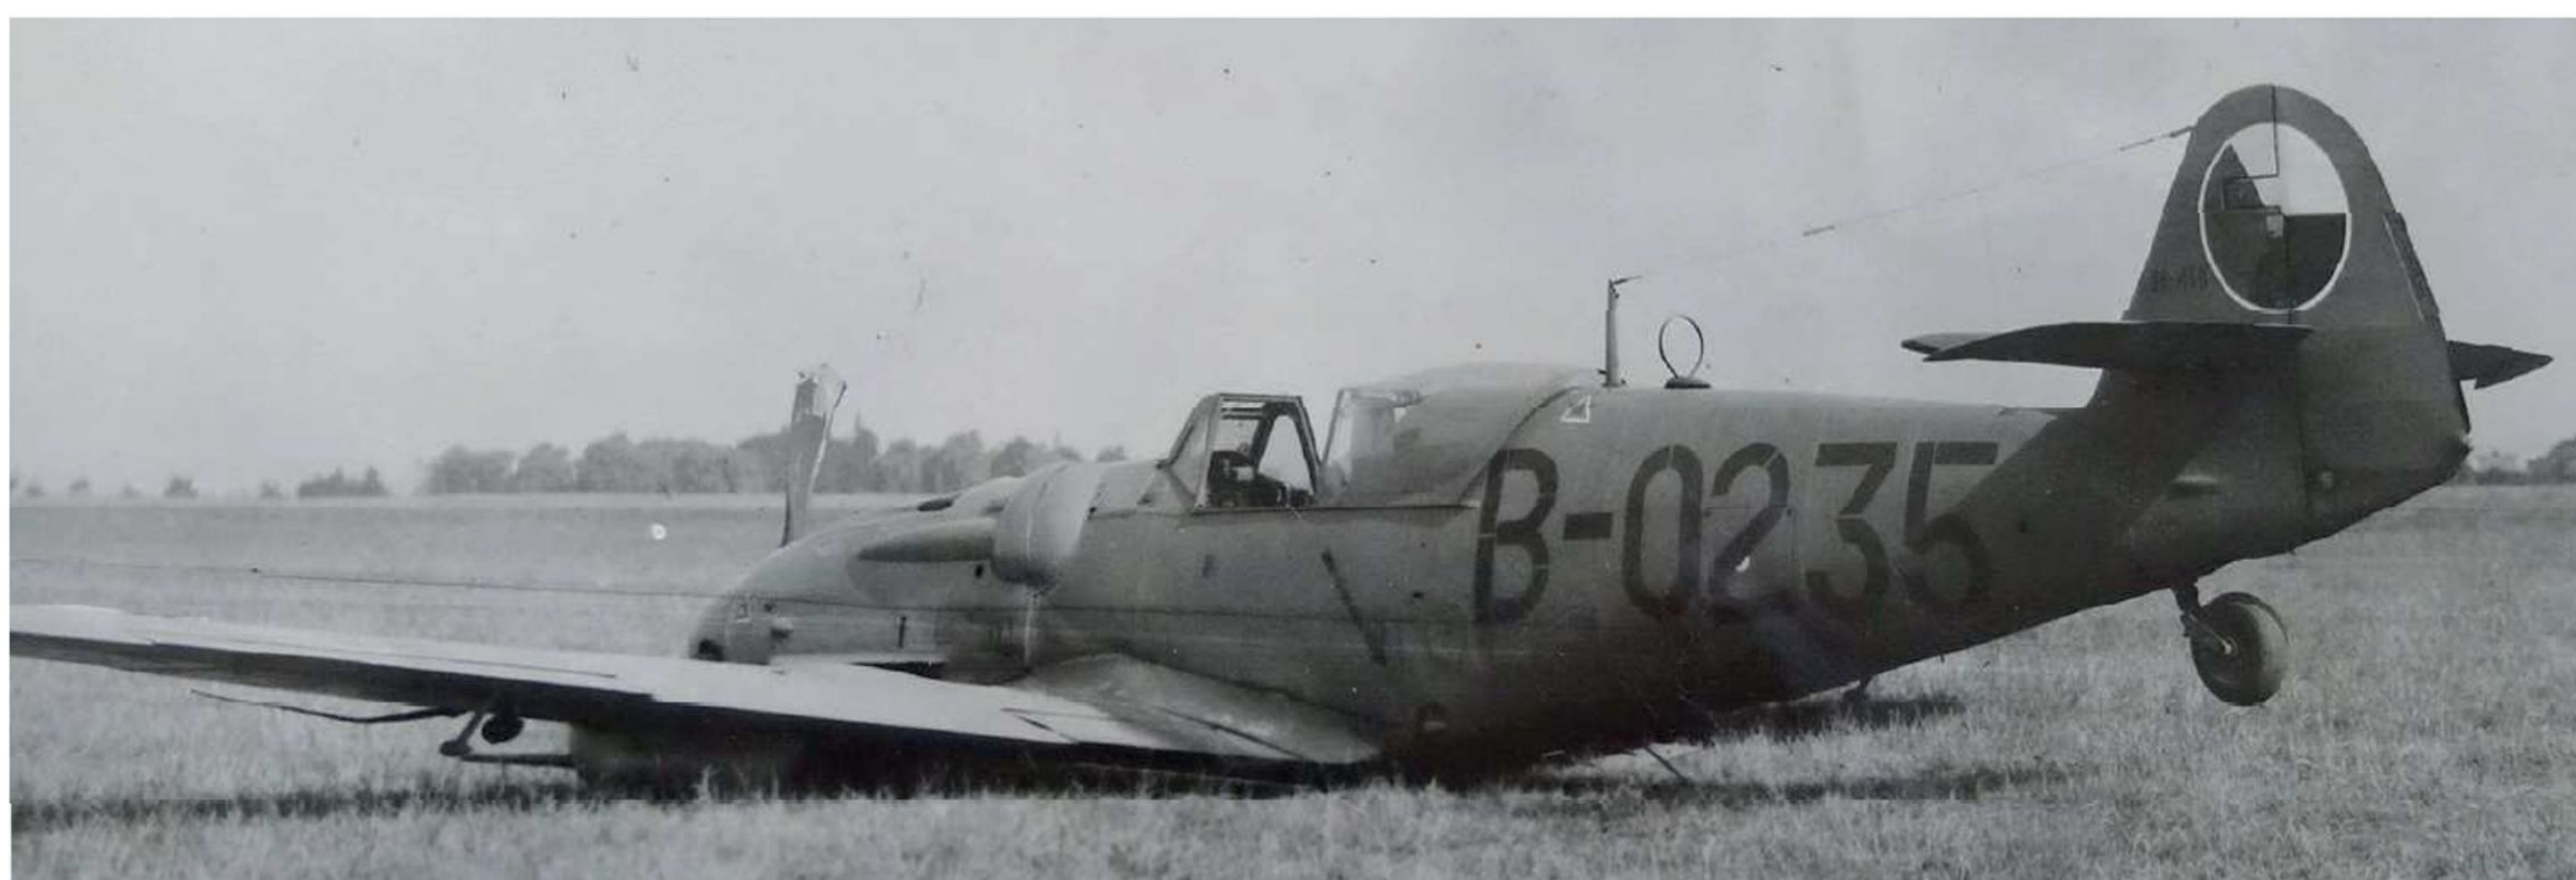
Uzemněná S-199.458 (z produkce Aero) npor. Zdeňka Šefla po srážce ve vzduchu s jinou „stodevadesátdevítkou“ v katastru obce Letkov dne 15. 7. 1952. Letoun patřil 2. letce 51. lp v Plzni, kód B-0235 je stále pozůstatkem předchozí příslušnosti stroje k Bezpečnostnímu letectvu (to bylo zrušeno k 23. 12. 1950). Československé znaky s předpisovým bílým 15mm lemem jsou aplikovány v souladu s druhým vydaným předpisem pro umístění výsostných znaků z října 1947.

Druhé nařízení (výkres Avia č. 109-Le 62217, Nápis a výsostné znaky na letounu C-210) pochází z října 1947 a týká se již pouze „letadel stříkaných šedou barvou“ s výsostnými znaky lemovanými bíle. Znaky na křídle měly průměr 900 mm, vč. 10mm lemu (tj. průměr vlastního znaku 880 mm), vzdálenost znaku od konce oblouku 1500 mm,

střed znaku byl vzdálen od náběžné hrany 615 mm (nahore) a 550 mm (dole). Výsostný znak na SOP měl průměr 550 mm včetně 10mm lemu (tj. průměr znaku 530 mm).

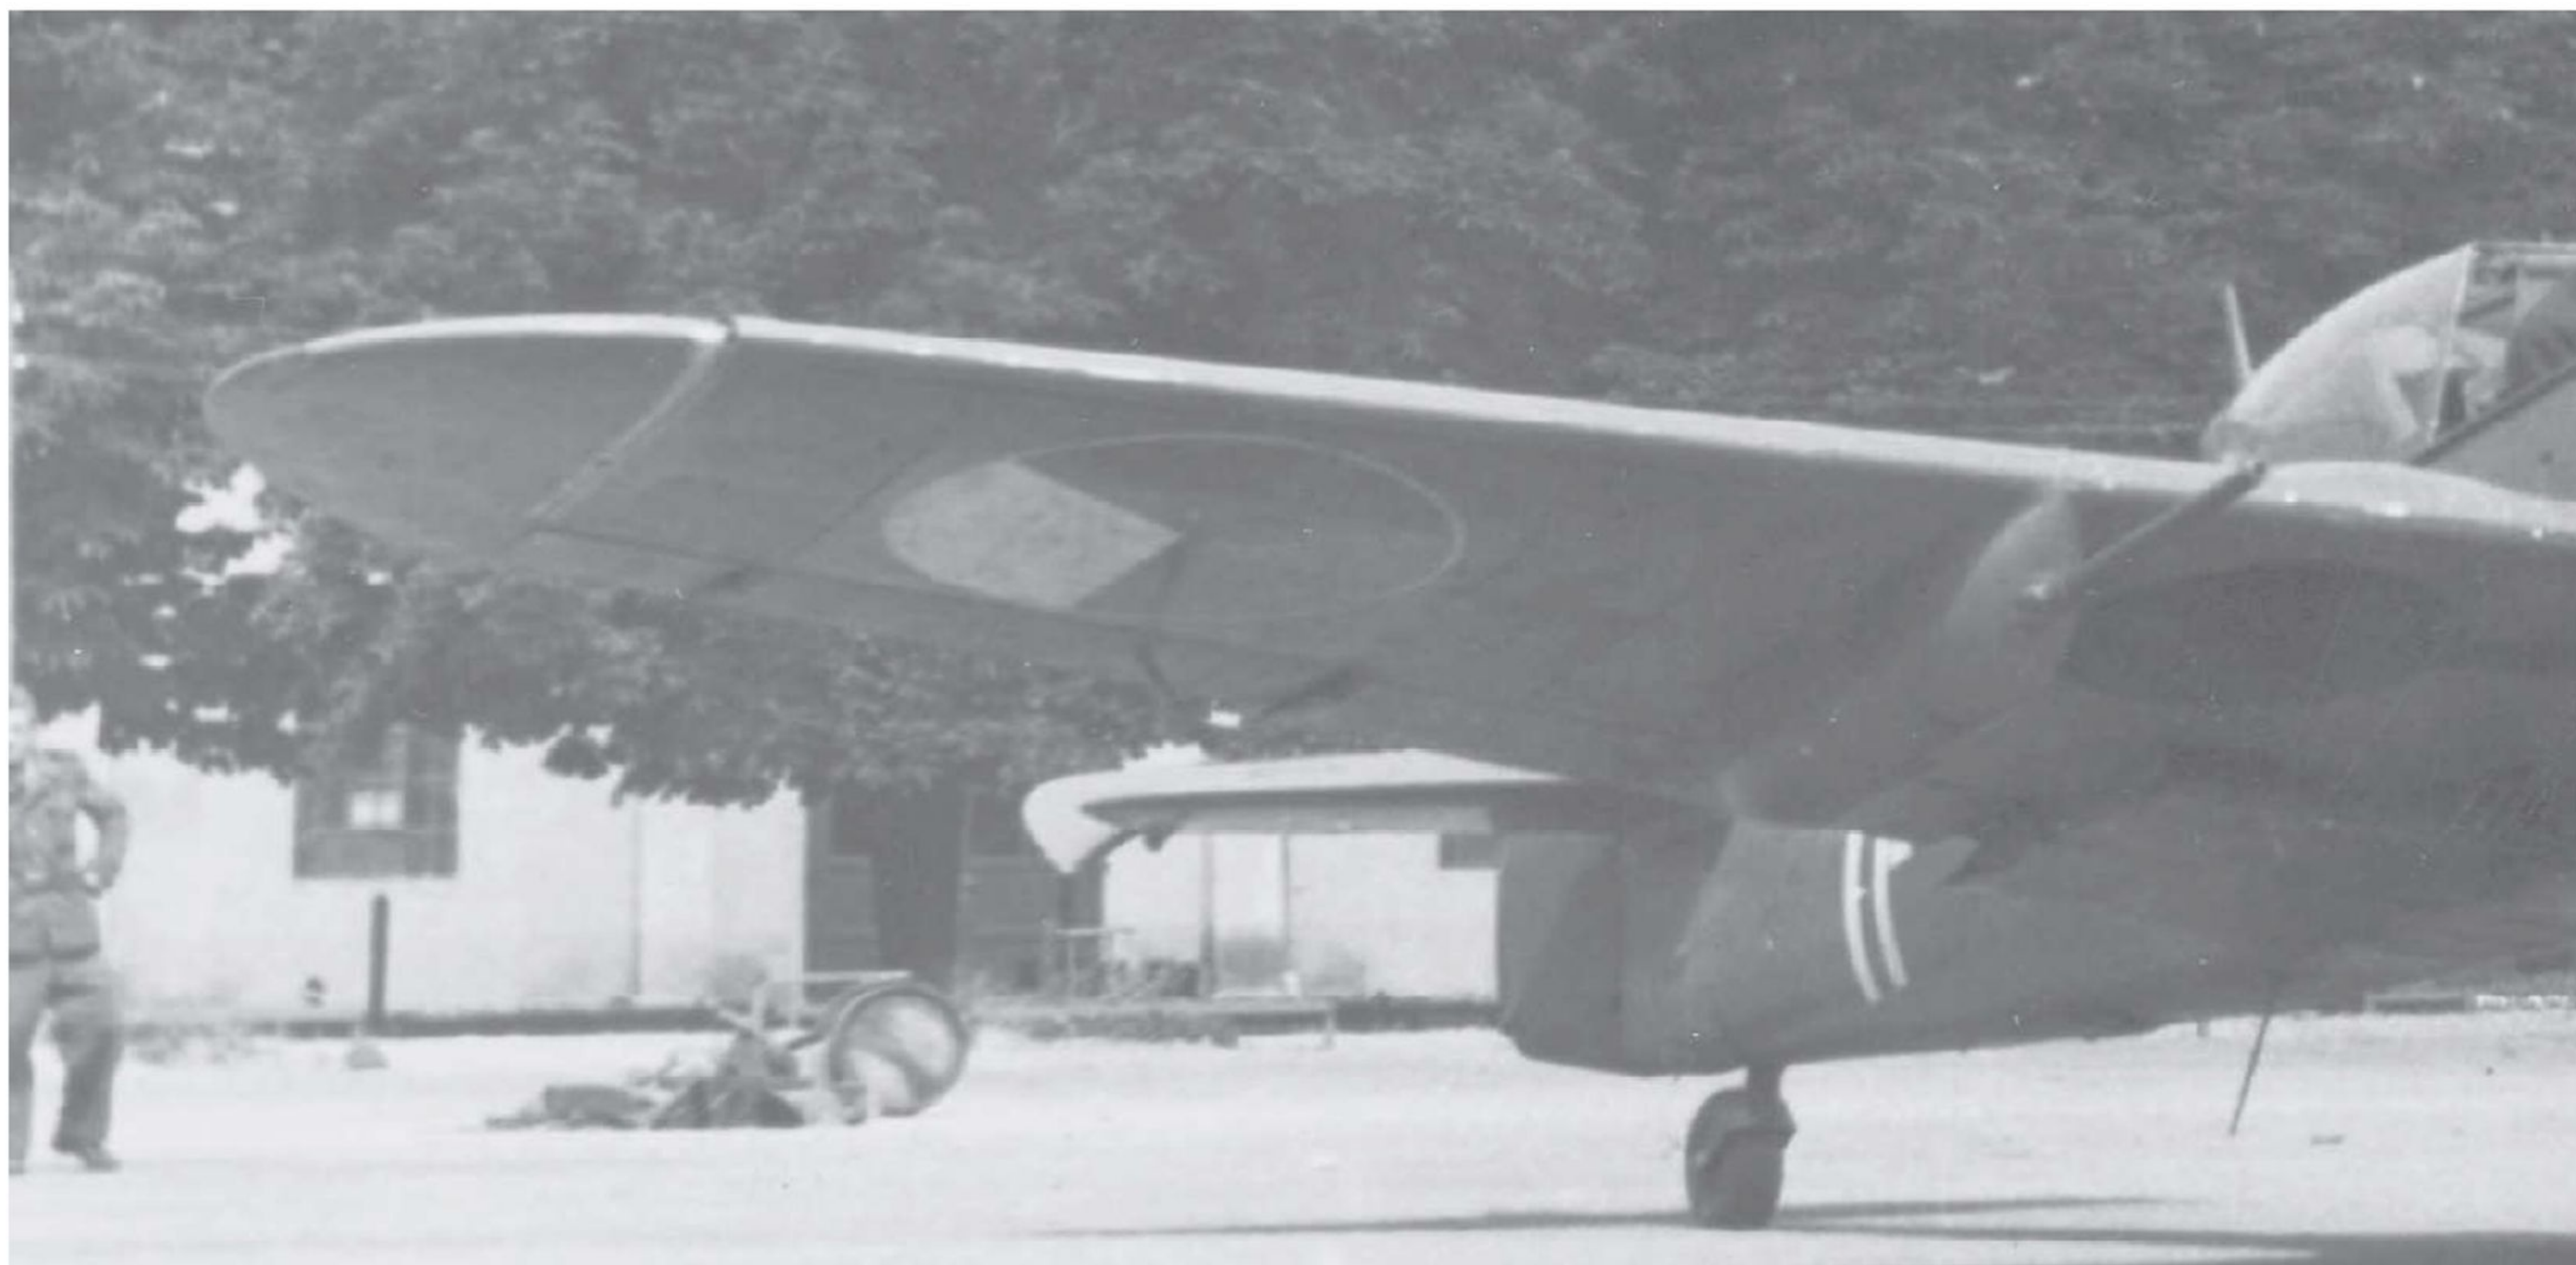
Fenoménn proužků na koncích křídla: Na detailním snímku S-199.185 se znaky IF-01 není ještě krycí proužek plátu v místě žebra č. 13 aplikován (nebo je naopak stržen), zatímco na zimním snímku z Plzně (znaky SO patřily 4. lp, konkrétně jeho 3. letce) je již přetřen a má poněkud tmavší odstín.

Popisujeme-li zbarvení a označování S-199, musíme se rovněž zmínit o nestandardních bílých proužcích na křídle nacházejících se jak na horní, tak spodní ploše poblíž jeho konců. Tyto proužky zachycuje řada snímků, mnohdy však jen na některých letounech, což možná vedlo k mylné domněnce, že se

jednalo o součást nějakého taktického značení. Vysvětlení je jednoduché, jednalo se totiž o (dosud) nenabarvené proužky plátna překrývající spáru po výměně/montáži koncových oblouků křídla, jež byly po krátkém čase v souladu s harmonogramem údržby daného letounu přetřeny kamuflážní barvou, většinou však s mírně odlišným odstínem oproti zbylé ploše křídla.

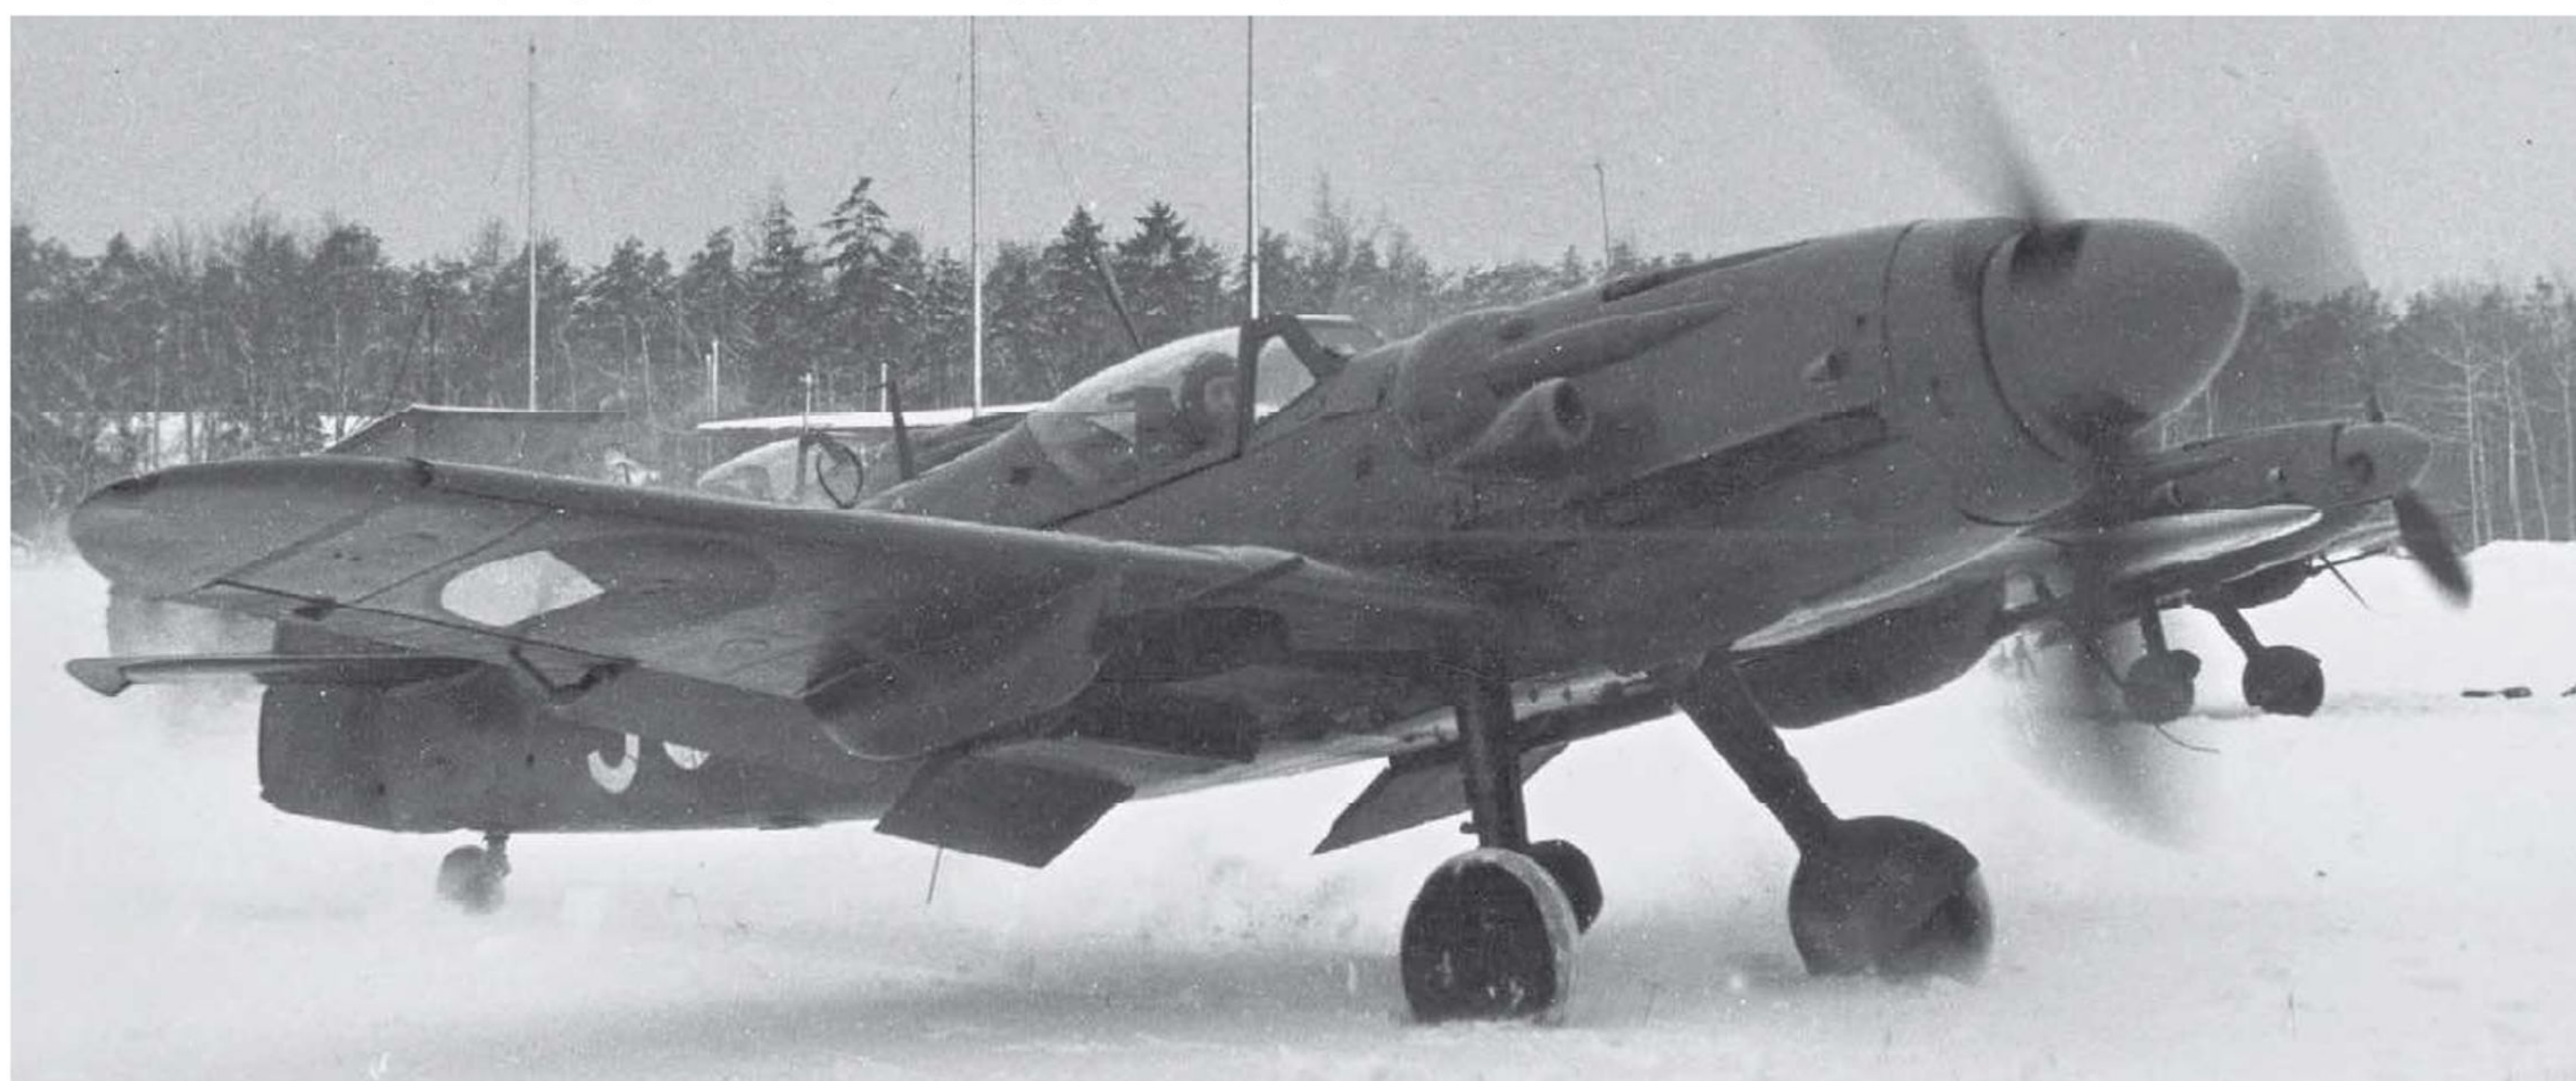
Snímek části křídla letounu Skoda-Kauba SK 257 ze sbírek VHÚ: možná inspirace světle šedozelenou barvou, zde použitou na plátěném potahu křídélka, pro poválečný československý letecký průmysl. Ani tuto barvu (již u nás mohly zůstat určité zásoby) a tento odstín nemůžeme vyloučit jako použitý na některých našich letounech, včetně S-199.
