# Modrý lem, bílý lem...

## 2. díl

# Zbarvení letounů S-199 československého vojenského letectva

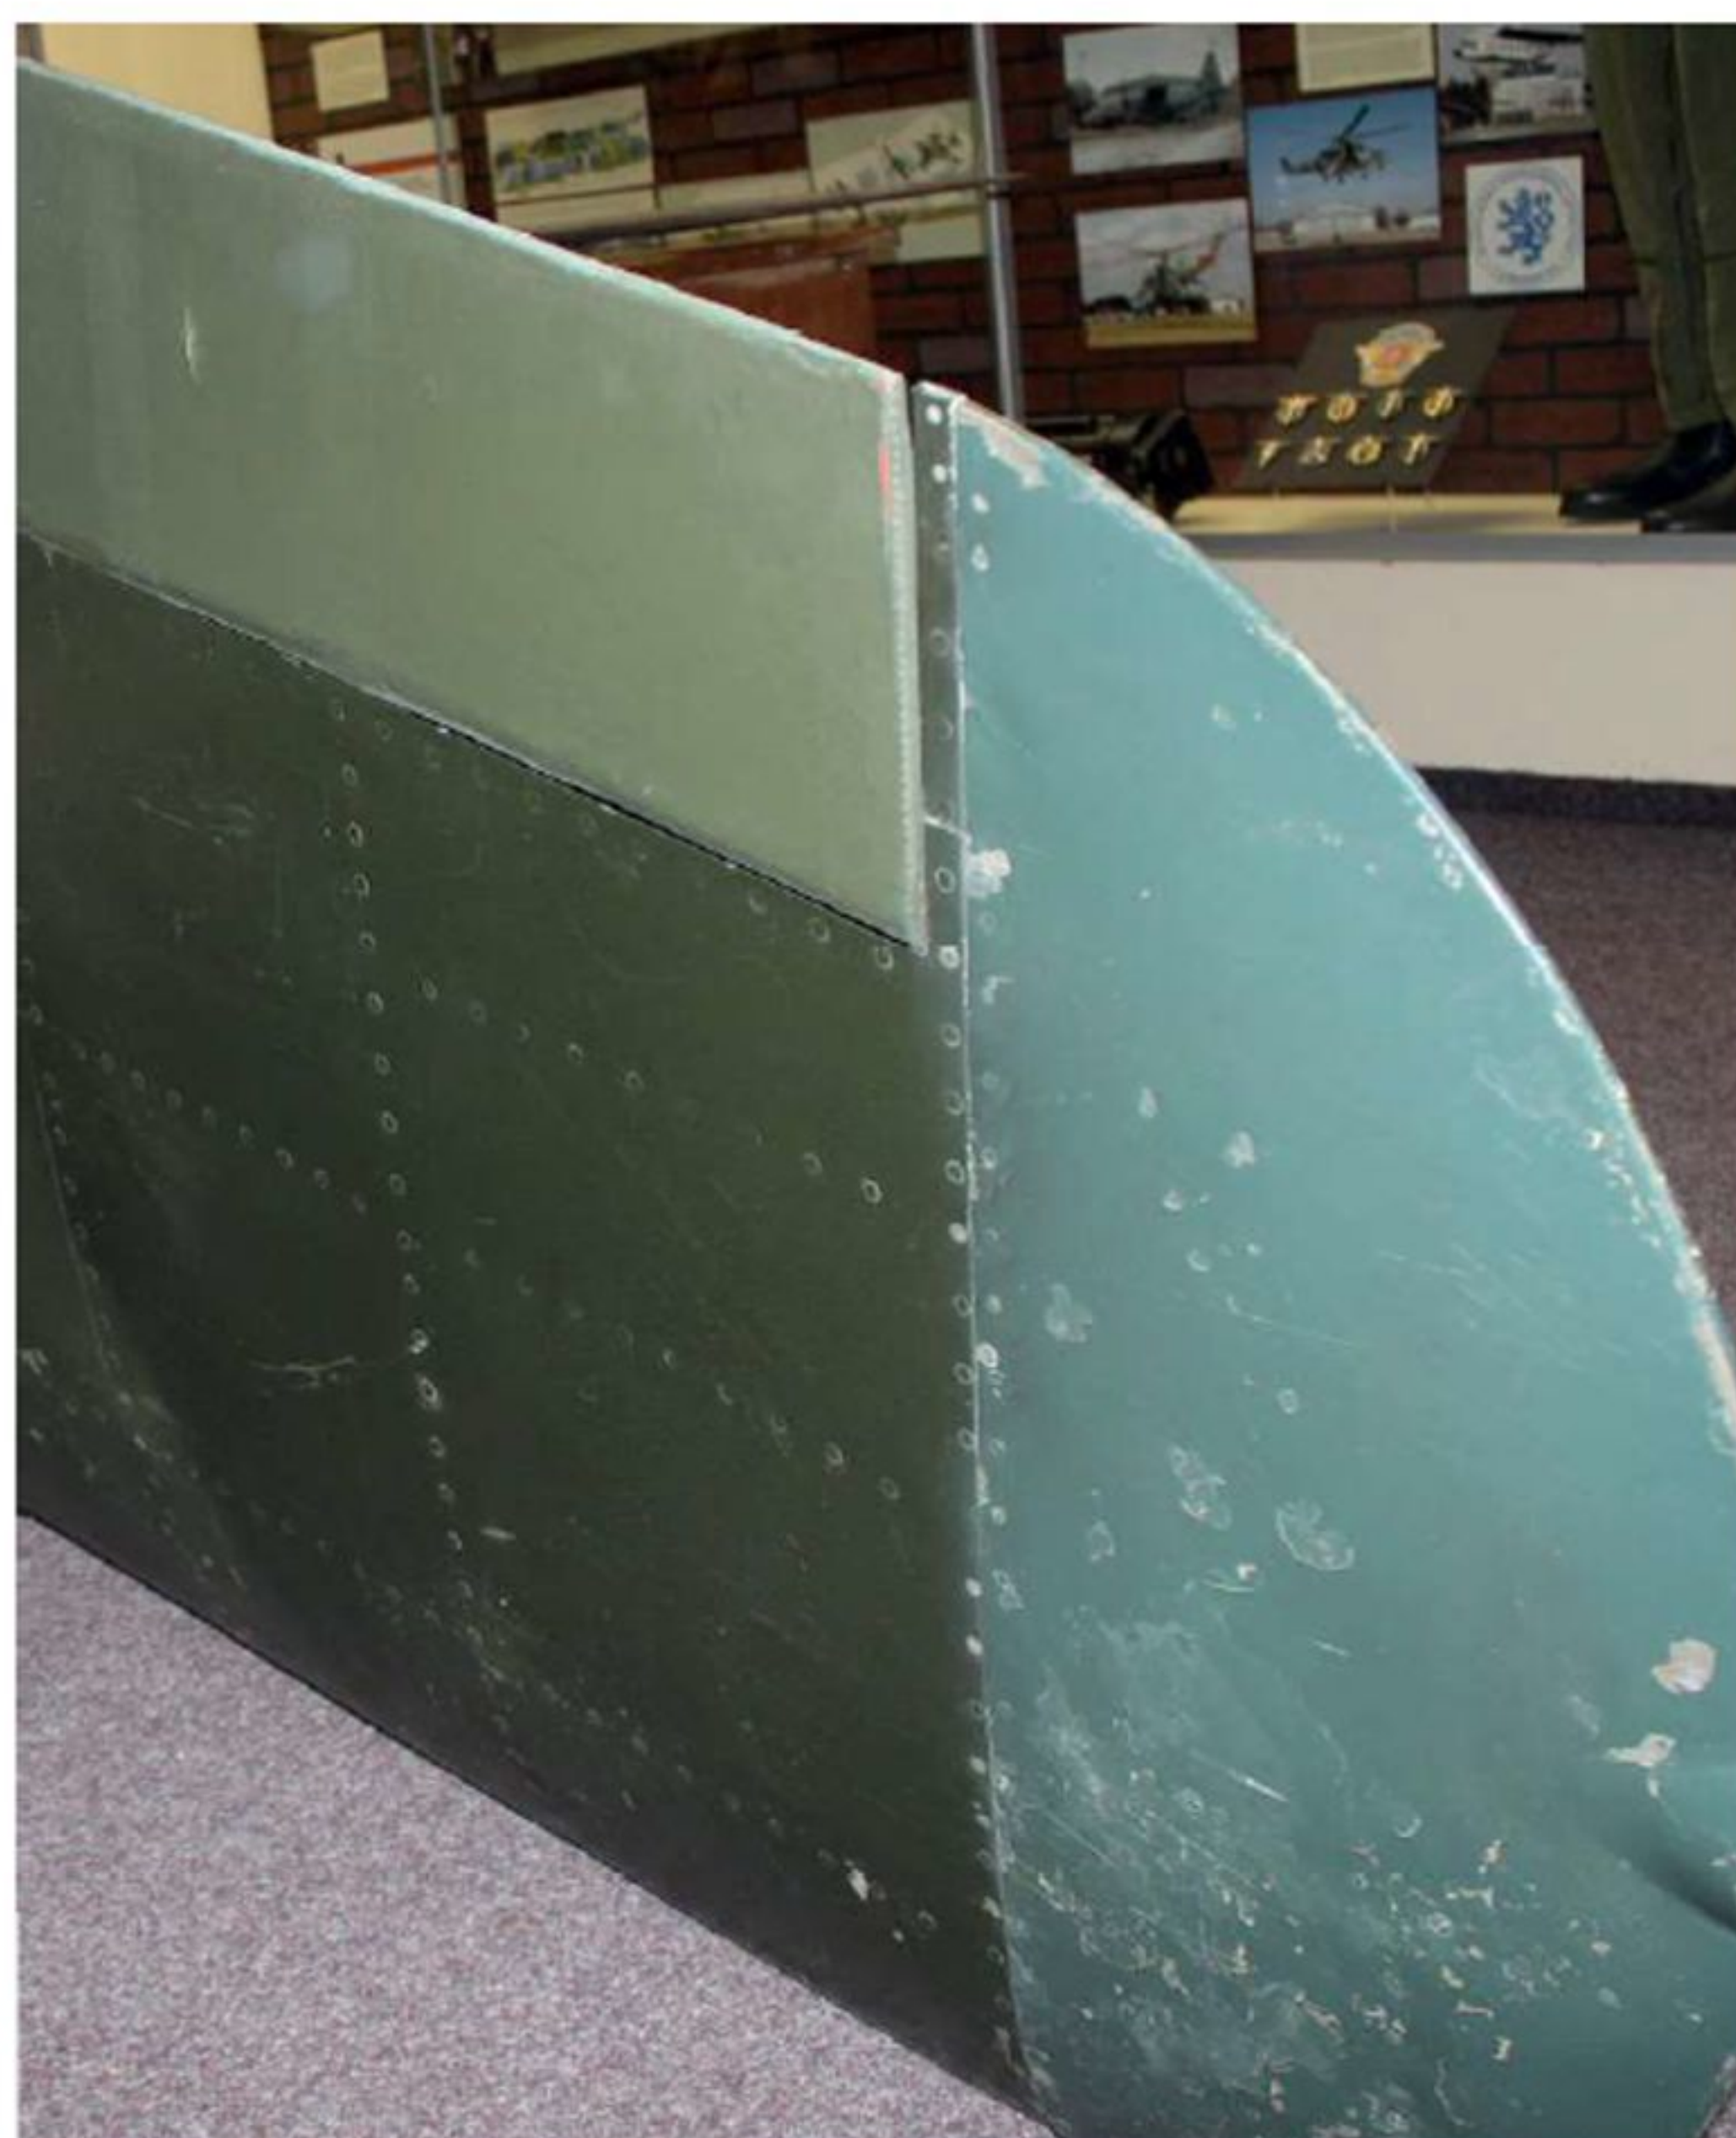
Část originálního výkresu firmy Avia č. MeS 101 z ledna 1946, kterým se předepisovalo umístění a také velikost kruhových výsostných znaků na křídle. Platil pro letouny S-99 a později také pro S-199.

Výsostné označení letounů S-199 (a rovněž jeho předchůdce S-99) vycházelo z výnosu MNO-VL č.j. 157 Taj. let. 1946 z ledna 1946 ve věci „Označení letounů“, jež kromě způsobu označení příslušnosti k leteckým útvarům stanovovalo také podobu výsostného značení československých vojenských letadel a letadel SNB. Pro vojenské S-199 existovaly dva předpisy. První předmětný výkres nese datum 9. 1. 1946, označení fy. Avia č. MeS 101 a předepisoval umístění kruhových výsostných znaků na obvyklých šesti místech shora a zdola na obou polovinách křídla a po obou stranách SOP. Kruhová plocha měla tři stejné výseče, modrý segment směřoval vždy dopředu, červený na křídle k trupu a na SOP směrem dolů. Pro „letadla stříkaná v tmavém tónu“ byl určen průměr znaku na křídle 930 mm, vč. 15mm bílého lemu (tj. průměr vlastního znaku 900 mm), vzdálenost znaku od konce oblouku 1600 mm, poloha středu znaku od náběžné hrany 680 mm (horní plocha křídla) a 560 mm (spodní plocha). Znak na svislé ocasní ploše měl průměr 600 mm vč. lemu o šířce 15 mm (tj. průměr znaku 570 mm). (Pozn.: druhým barevným tónem v tomto předpisu byl hliníkový povrch a modrý lem znaků pro cvičné CS-199).
